**Technologické vybavení balneoprovozu může
zrezivět**

Plzeň 2019

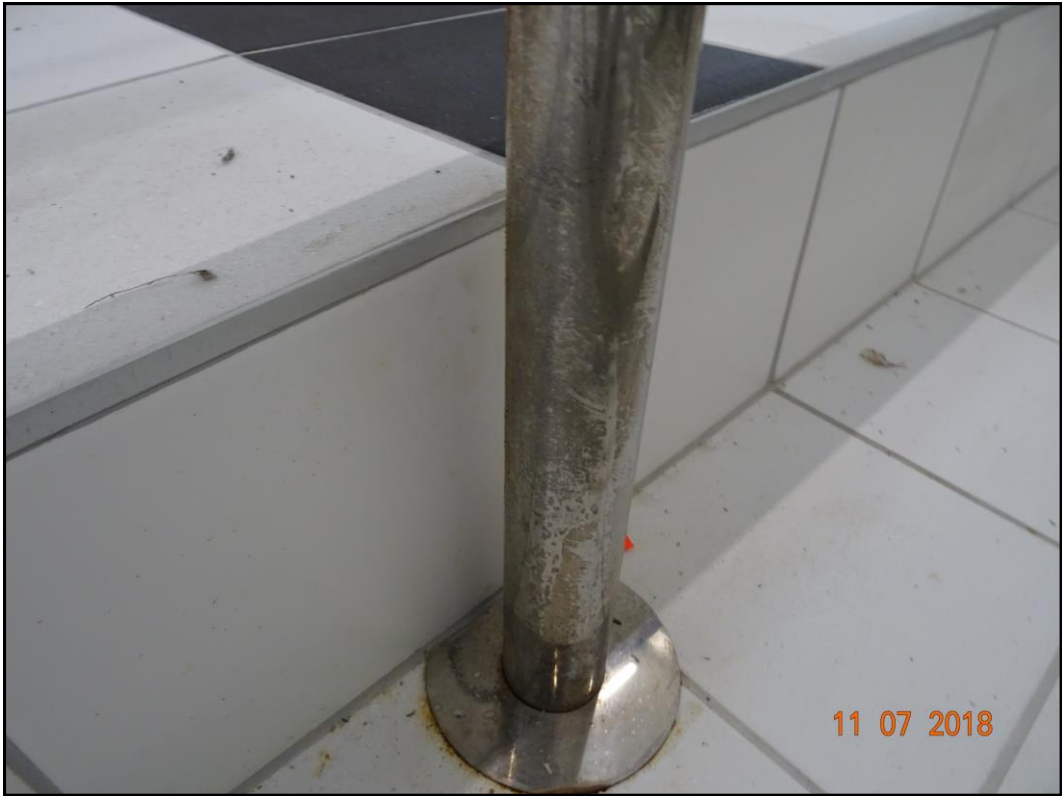
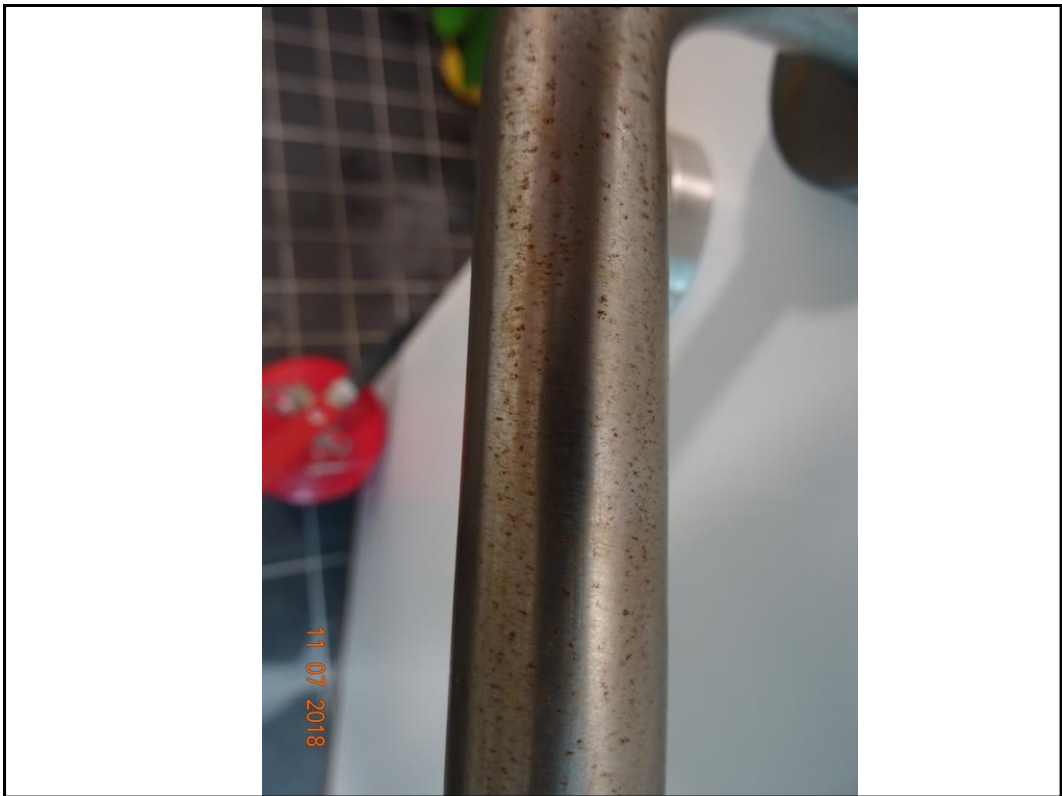
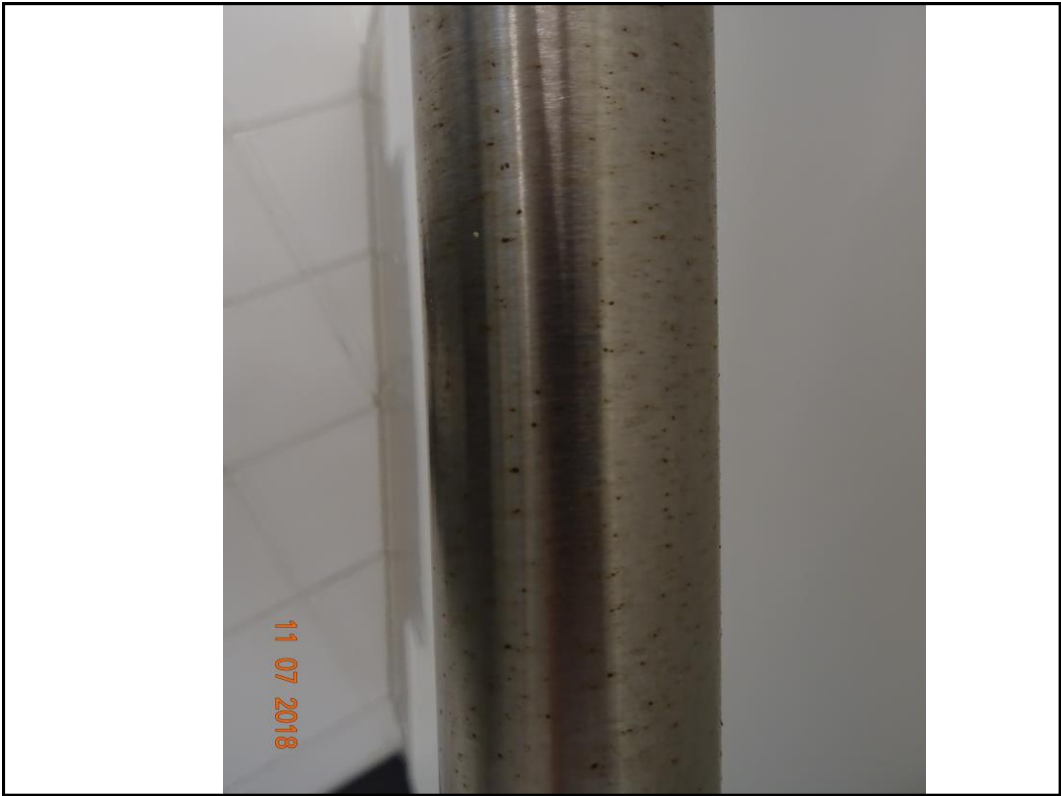
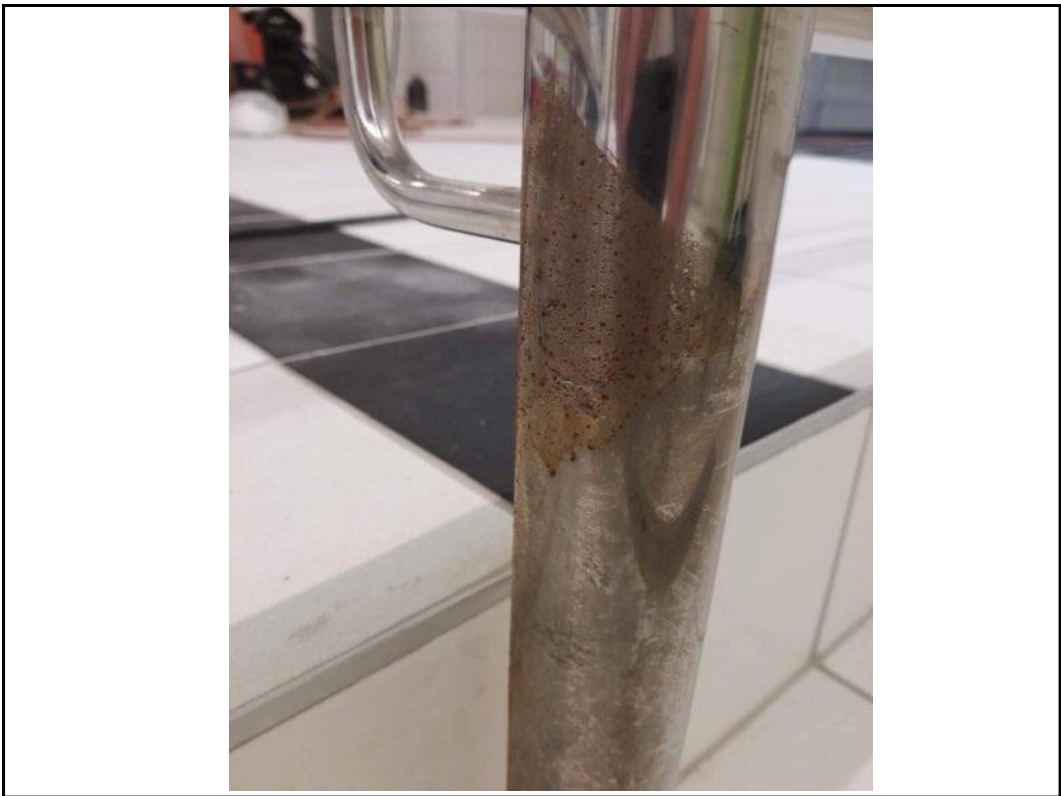
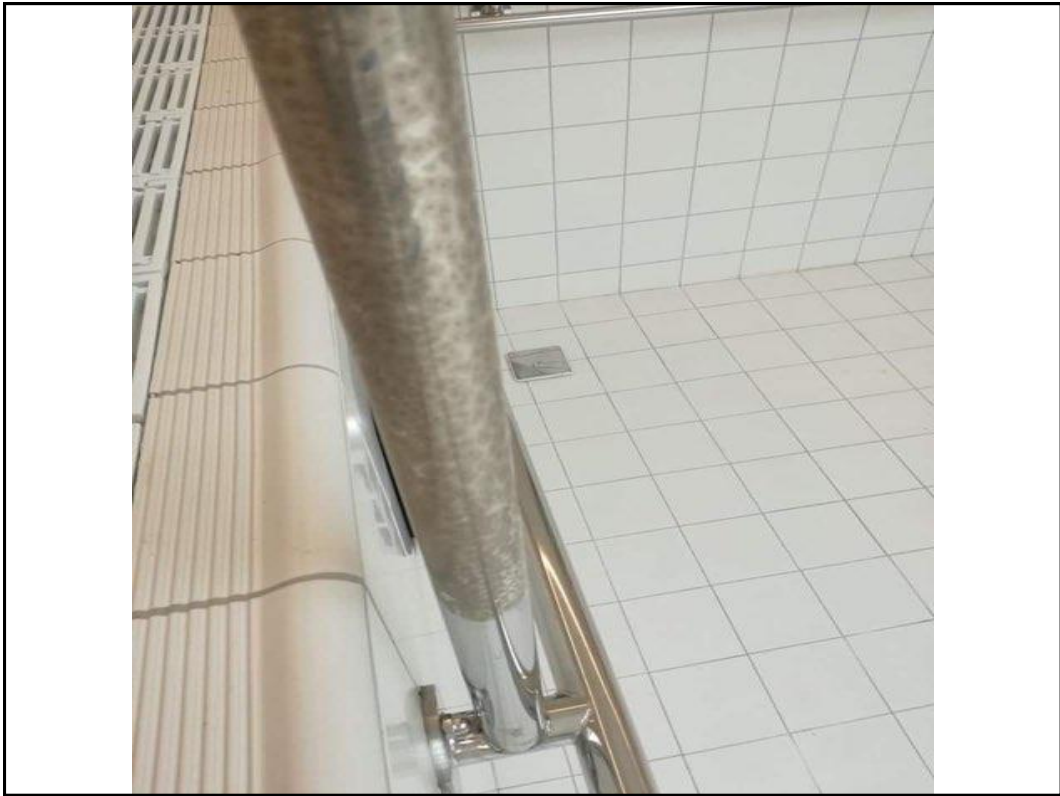
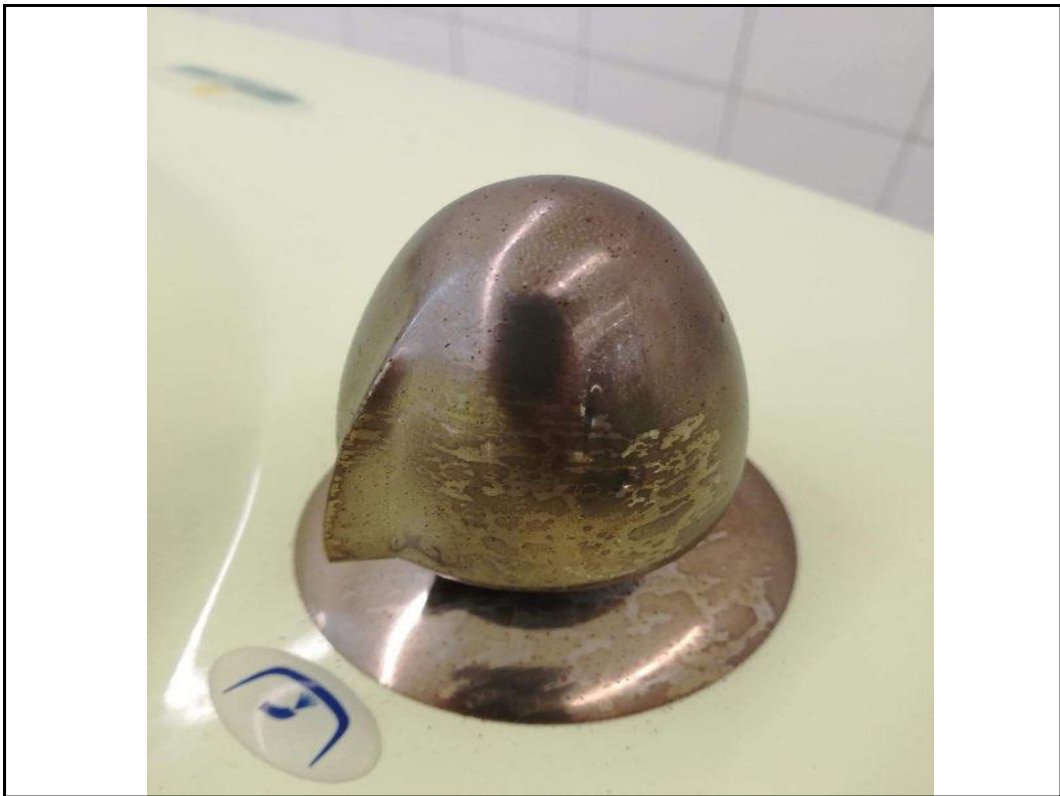
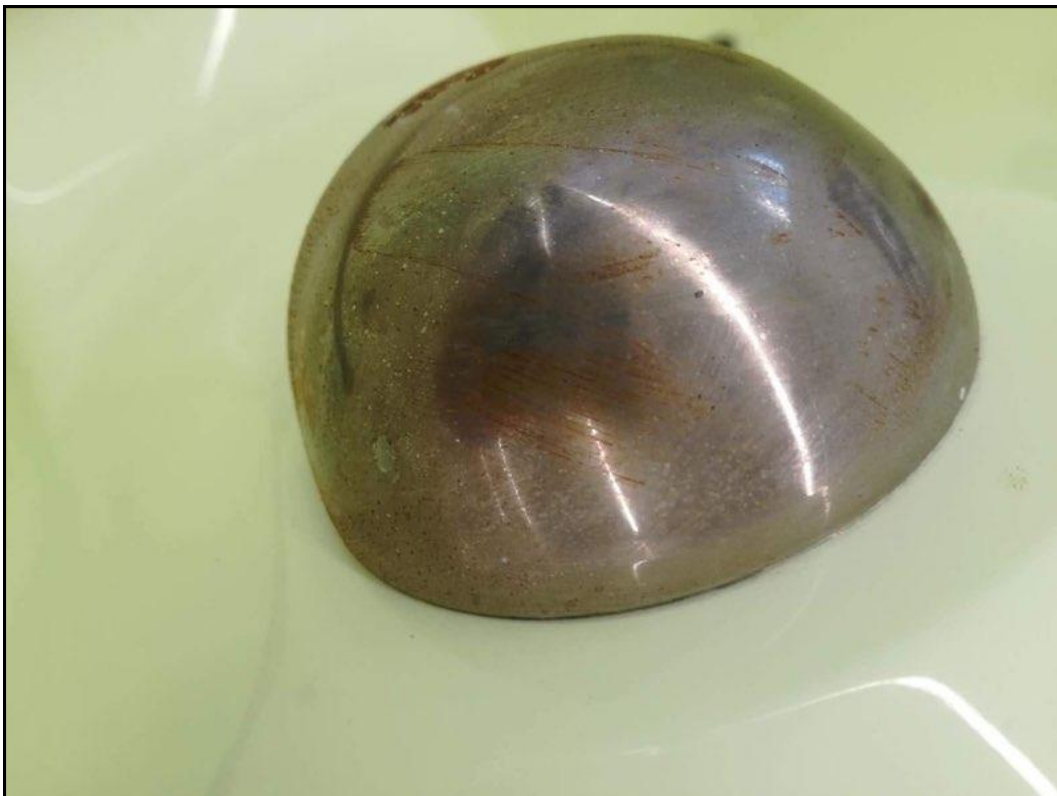
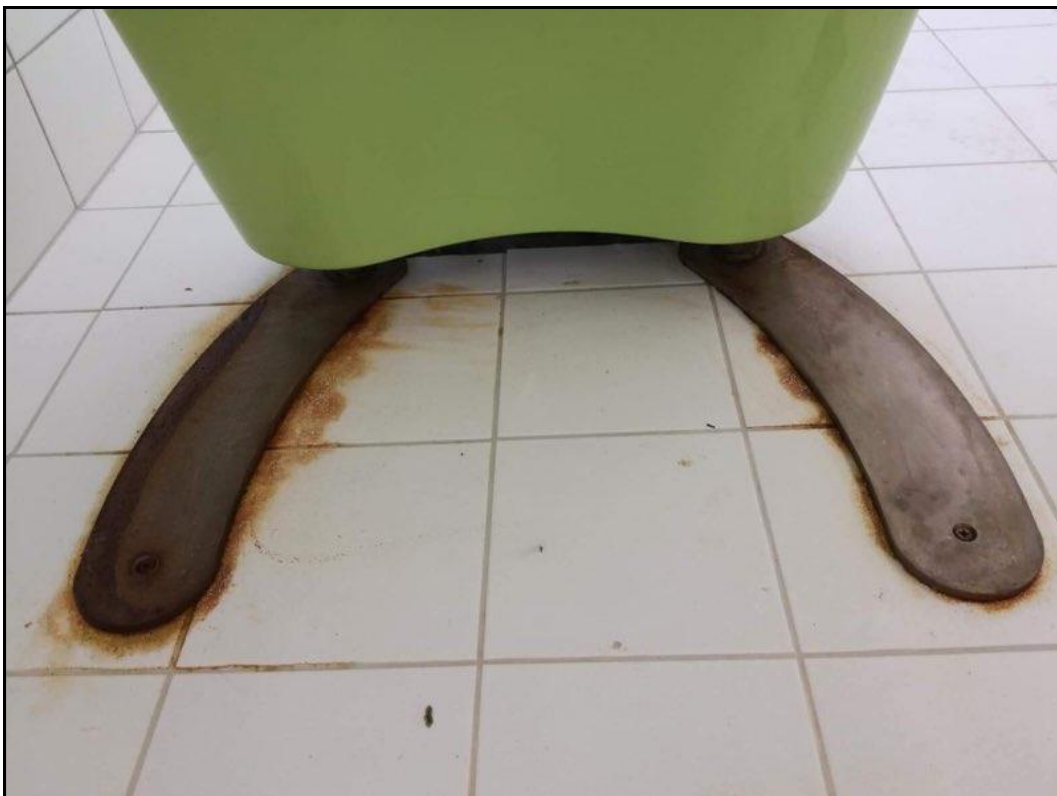
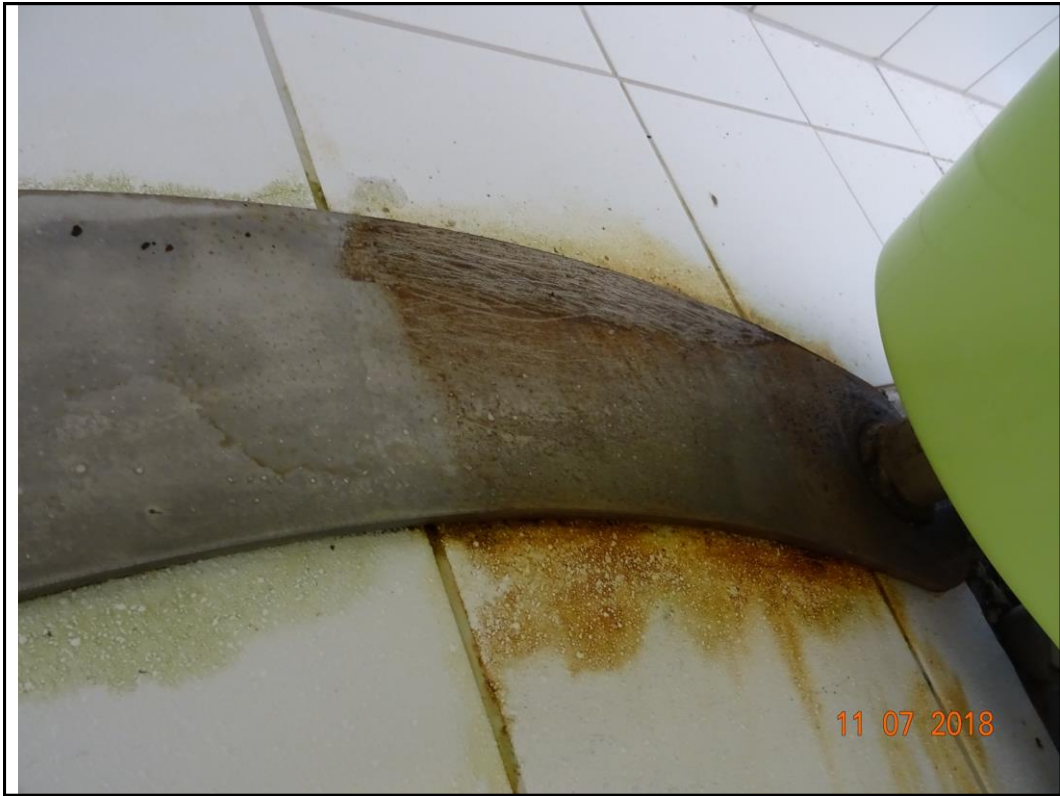
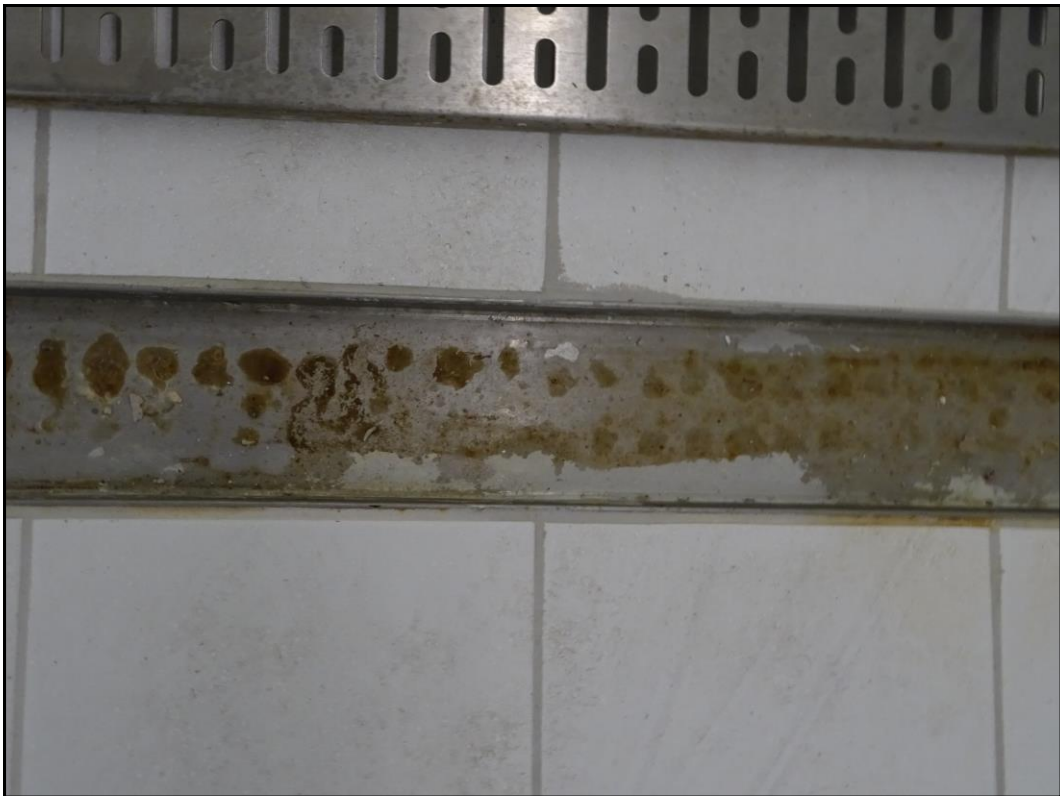
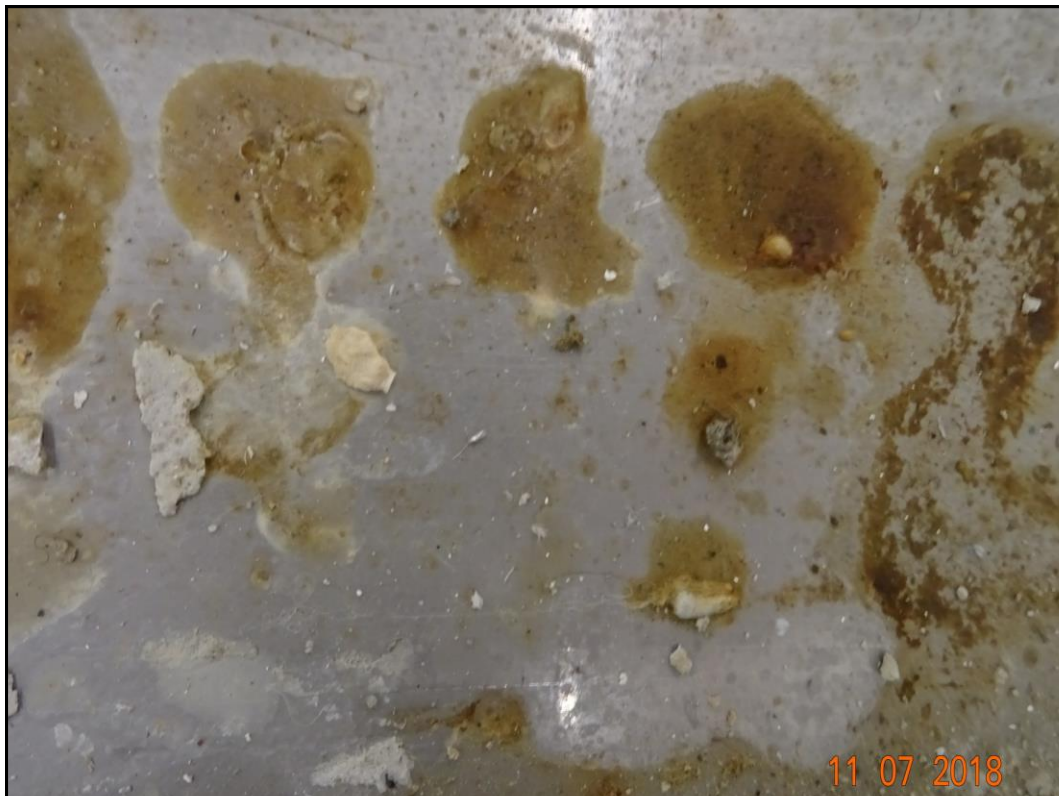
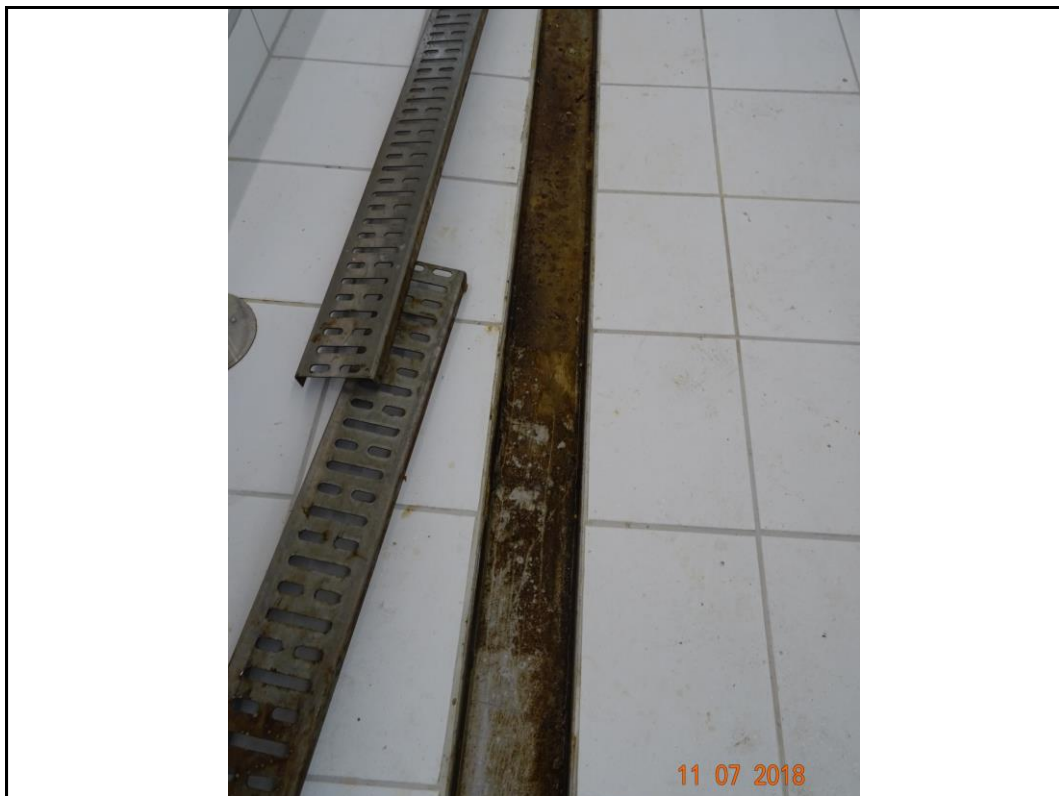
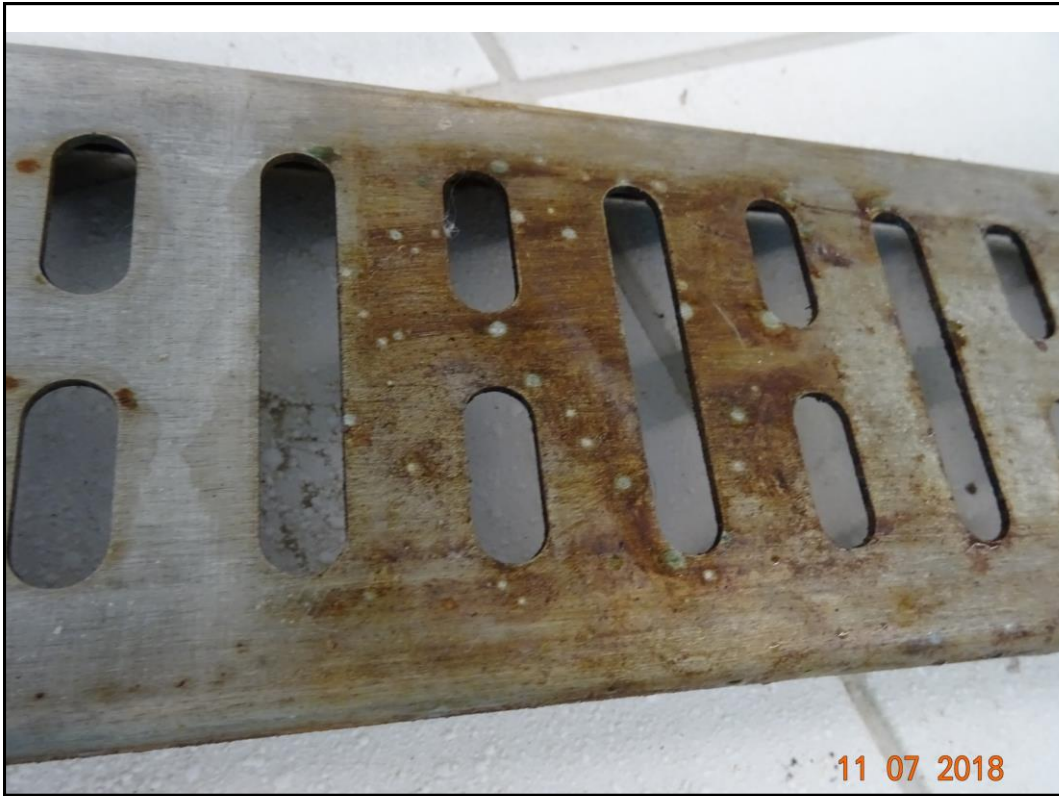
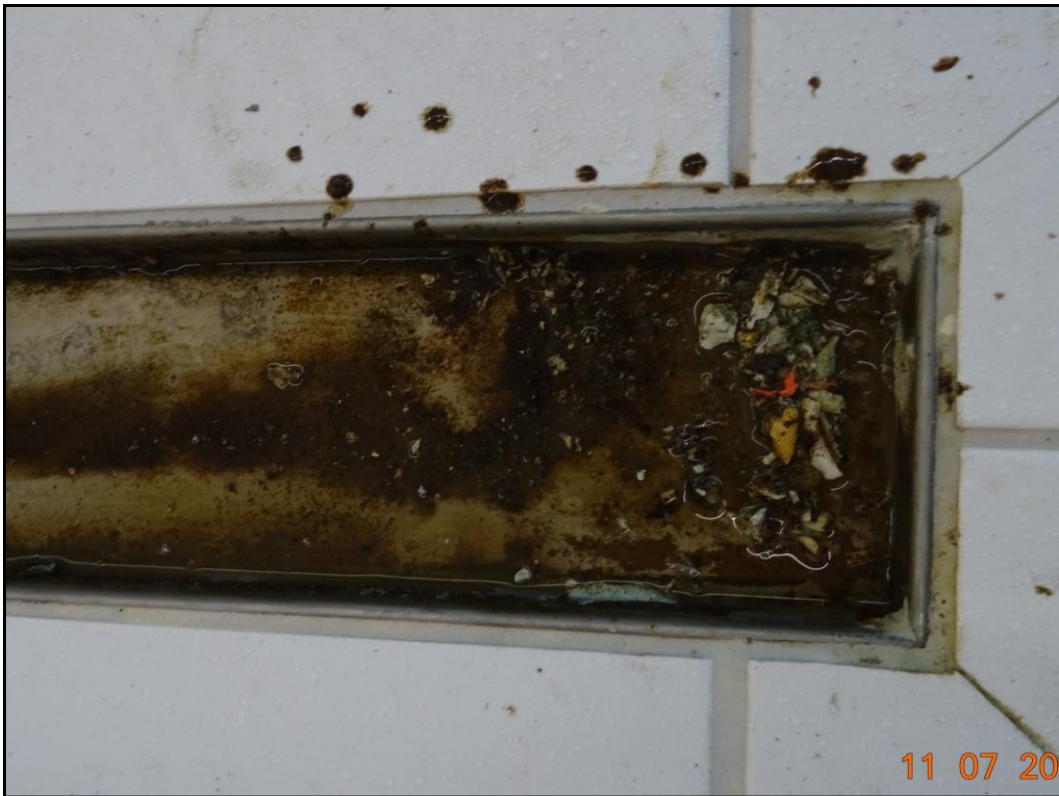
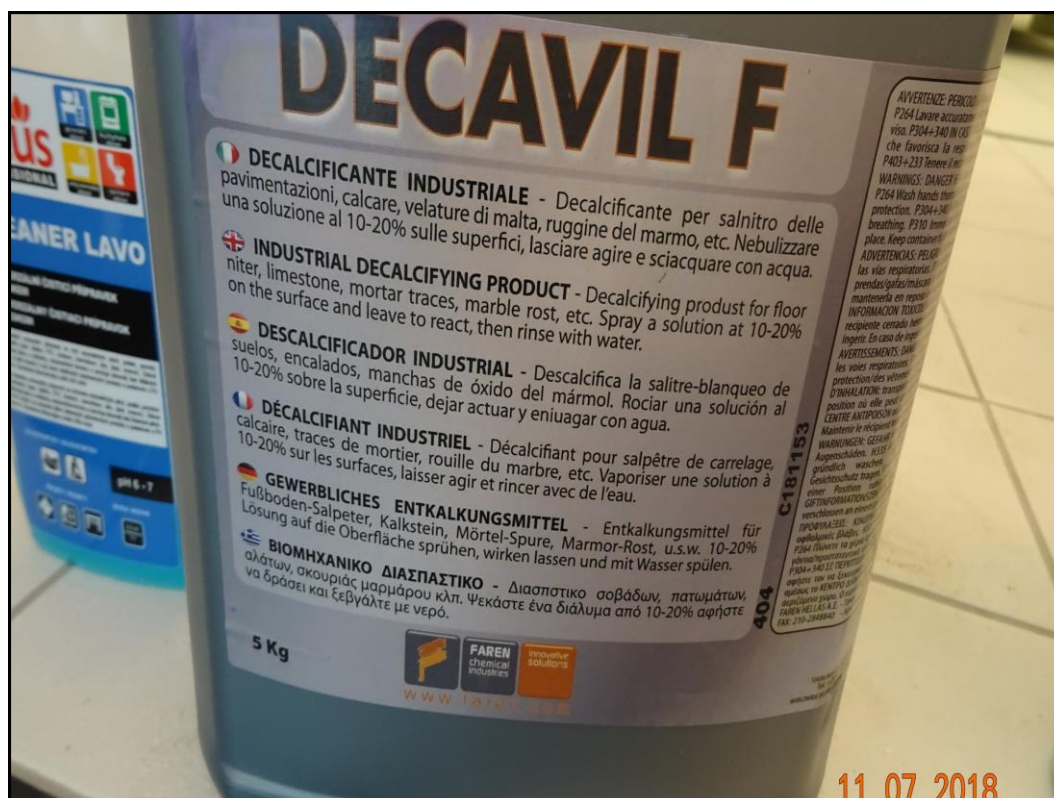
Příčinou koroze kovových prvků balneoprovozu je nedodržení správné aplikace chemických prostředků při čištění bazénu a odstraňování vodního kamene.

Po aplikaci přípravku DECAVIL F nebyl povrch bazénu řádně opláchnut. Došlo k uvolnění chlorovodíku. Po provedeném čištění nefungovala ventilace. Chlorovodík s vodní parou vytvořil kyselinu chlorovodíkovou. Páry zkondenzovaly na chladném povrchu kovů, došlo k narušení povrchu nerezových materiálů za vzniku chloridu železitého a jeho hydrokomplexů.
