Ing. Vladimír POLEDNA

# Expertní kancelář v roce 2011

## Expert Office in Year 2011

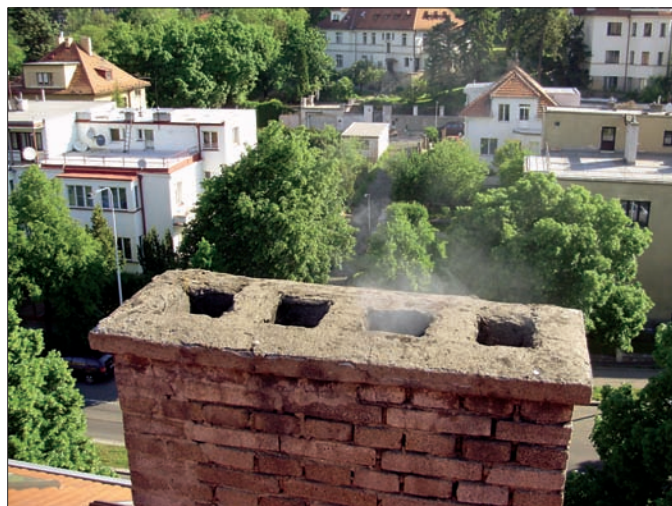
Ve velké většině jsme dali po ověření odsávaných výkonů dodatečně instalovaných zařízení a vizuálních kouřových zkouškách za pravdu stěžovatelům a potvrdili, že zápach do jejich bytů proniká odváděným vzduchem z nových odsavačů. Jen v jednom případě jsme objevili samostatný vyhovující průduch pro odvod vzduchu z odsavače par na střechu domu (obr. 1). Převážná část větrání bytových jednotek novějších i zcela nových je větrání na podtlakovém hybridním systémem s přívodem venkovního vzduchu přes upravená těsná okna (mikroventilace, štěrbiny), nebo systémem rovnotlakým větracími jednotkami se zpětným získáváním tepla rekuperací. V rámci našeho posudku větrání nových loftových bytů v Praze tomu bylo stejně. Oba systémy byly uplatněny ve stejné sekci objektu, větrání s jednotkami Duplex Atrea za příplatek. V tomto případě jsme měli potvrdit názor projektanta a rozptýlit obavy zahraničního investora, že větrací jednotky Duplex Atrea nevyžadují osadit za rekuperační výměník elektrický do-

Obr. 1 Výdech z digestoře na střeše

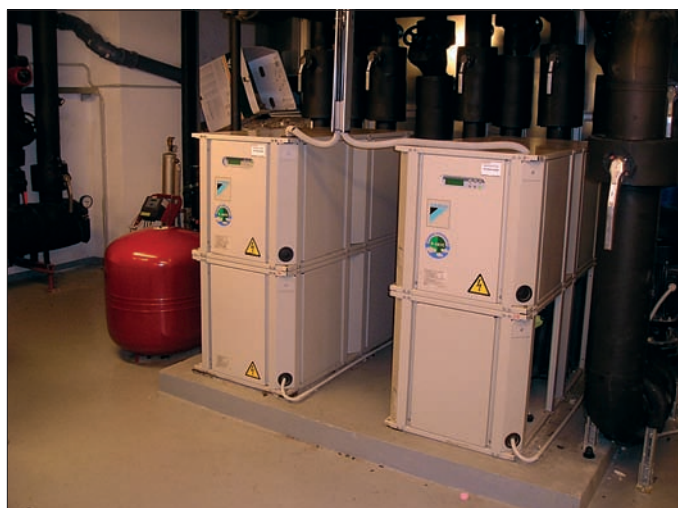
Chladicí systém se skládá ze čtyř malých blokových chladicích jednotek Daikin o celkovém výkonu 230 kW umístěných ve strojovně vzduchotechniky v suterénu objektu (obr. 2). Kapalinové chlazení čtyř kondenzátorů, využívající nemrznoucí směs na bázi glykolu, je řešeno společným výměníkem o výkonu 320 kW umístěným na střeše hotelu (obr. 3).

- pro čtyři chladicí jednotky EWWP065 navrhl pouze dvě společné ochrany proti nízkému průtoku chlazené vody 6/12 °C (flowswitch).
- v projektu chyběl u každého výměníku filtr a uzavírací ventily, aby bylo možné zařízení udržovat bez vypouštění celého vodního okruhu.
- glykolový okruh chladicí kapaliny nemá v projektu řešeno glykolové hospodářství pro míchání, plnění a likvidaci nemrznoucí směsi.

Obr. 2 Chladicí jednotky Daikin

V odborném posudku jsme doporučili změnu teplotního spádu chladicí nemrznoucí směsi oproti projektu, a to z 46/41 °C na 39/34 °C s ohledem na použité chladivo R 407 C a vyřazení trojcestného ventilu v okruhu glykolového výměníku. Navržené vyšší žádané teploty chladicí kapaliny projektantem odpovídaly chladivu R 410A. Použití tohoto chladiva by bylo rozhodně výhodnější. Po výše uvedených realizovaných úpravách proběhla letní sezóna bez větších problémů. V přechodném a zimním období při nízkém odběru chladu bude nutno celý systém chlazení prověřit a případně upravit regulační obvody průtoku chlazené vody.

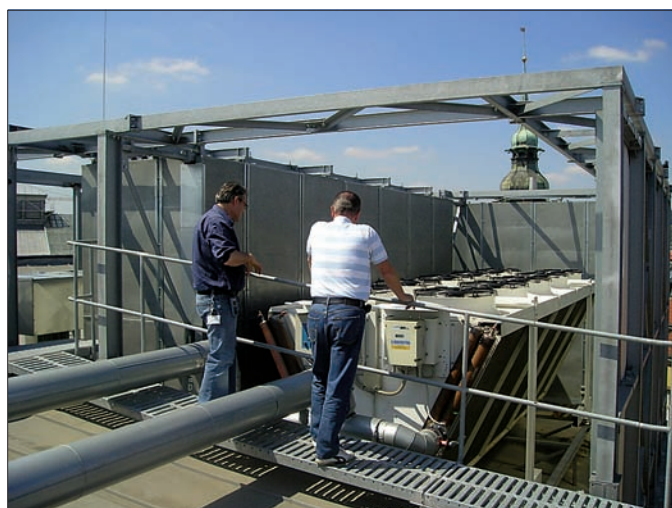
Obr. 3 Společný glykolový výměník na střeše

Nejlépeším řešením by bylo prověření možnosti vyřazení centrálního zdroje chladu hotelu v zimním období a maximálního využití chladicího efektu venkovním vzduchem do teploty cca + 15 °C. Zabránilo by se tím podchlazení chladiva a riziku zamrznutí chlazené vody ve výparníku. ■
