Tepelný komfort při vytápění budov s téměř nulovou spotřebou energie – platí osvědčené principy?

prof. Ing. Karel Kabele, CSc. a kol.

Setkání topenářů 2018

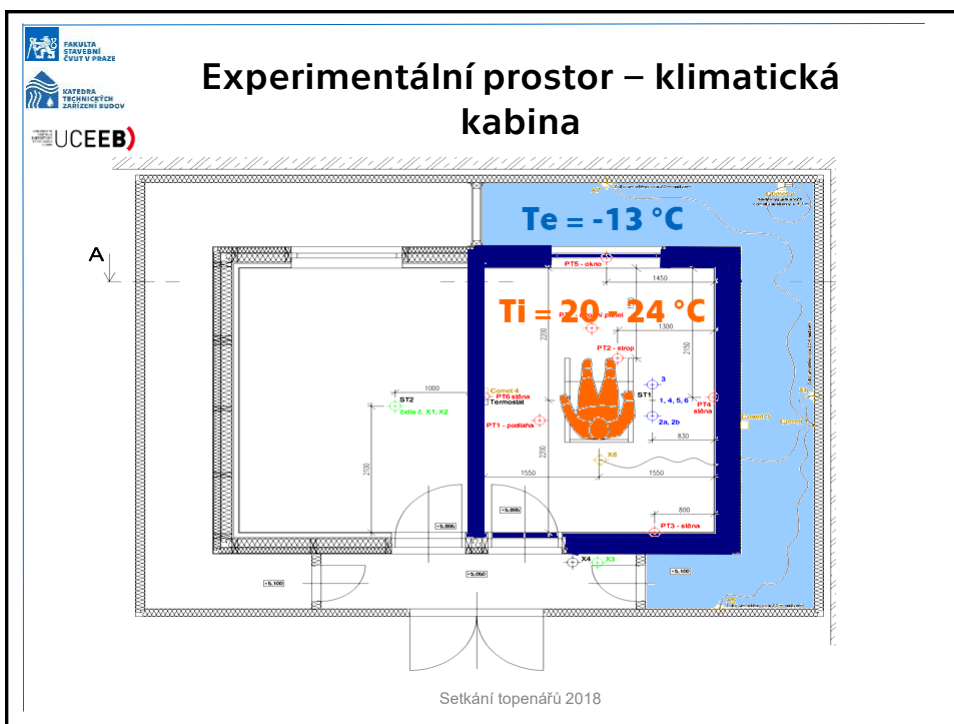
Varianty umístění otopných ploch v experimentální kabině

Konvektor

Stropní sálavé vytápění

Keramický panel

Podlahové vytápění

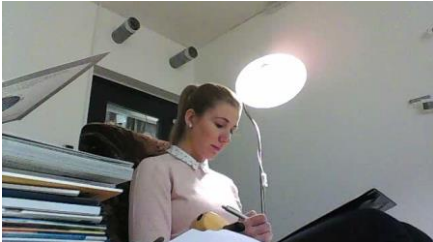
Experiment na skupině 24 osob

- 12 situací, každá hodnocena 24 subjekty ve 3 časech = 288 testů / 864 měření
- Teploty, vlhkosti, CO₂, Rh,
- Tep, aktivita, povrchové teploty těla
- Dotazník

Nastavení termostatu	T-	Topt	T+
konvektor	20	22.5	24
podlaha	20	22	24
keramický panel	20	22	24
strop	20	22.5	24

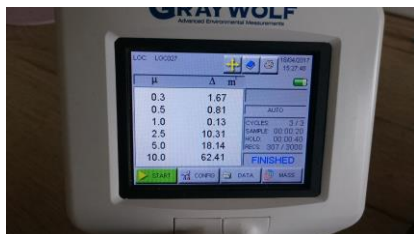
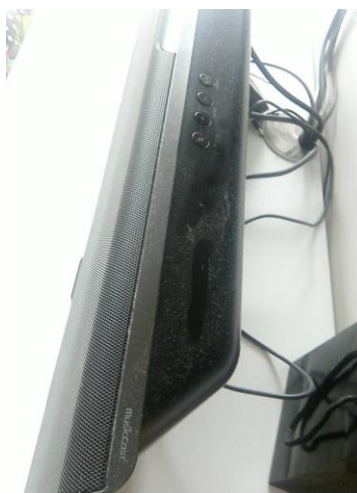
Problém: extrémní prašnost

Potvrzeno měřením PM_{2,5}; PM₅; PM₁₀

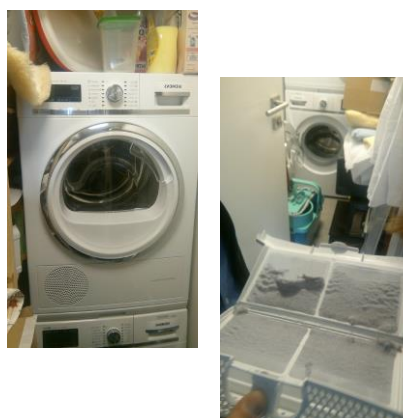
A nalezení „viníka“.... Nevyčištěný filtr sušičky
