# Národní muzeum v Praze

## National Museum in Prague

**Klíčová slova:** Národní muzeum, rekonstrukce historického objektu, vytápění a větrání

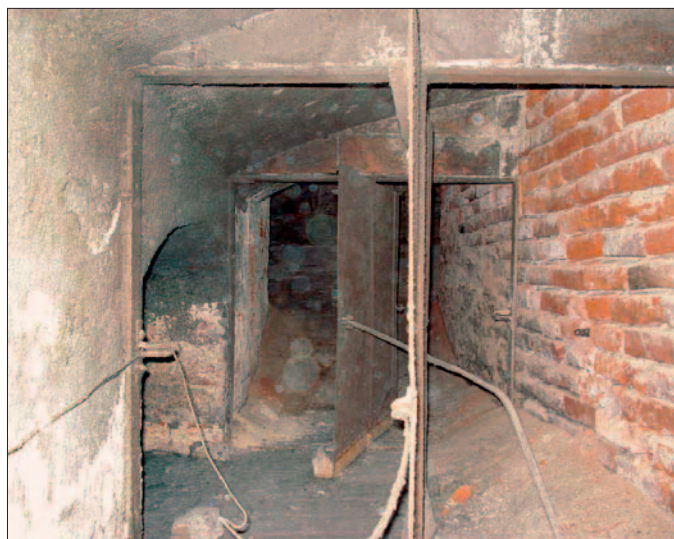
Obr. 2 Zbytky klapkového systému v kanálech

Každý kanál byl vybaven uzavírací klapkou, která byla umístěna buď přímo v kanále, nebo byla součástí výfukového otvoru (obr. 2)

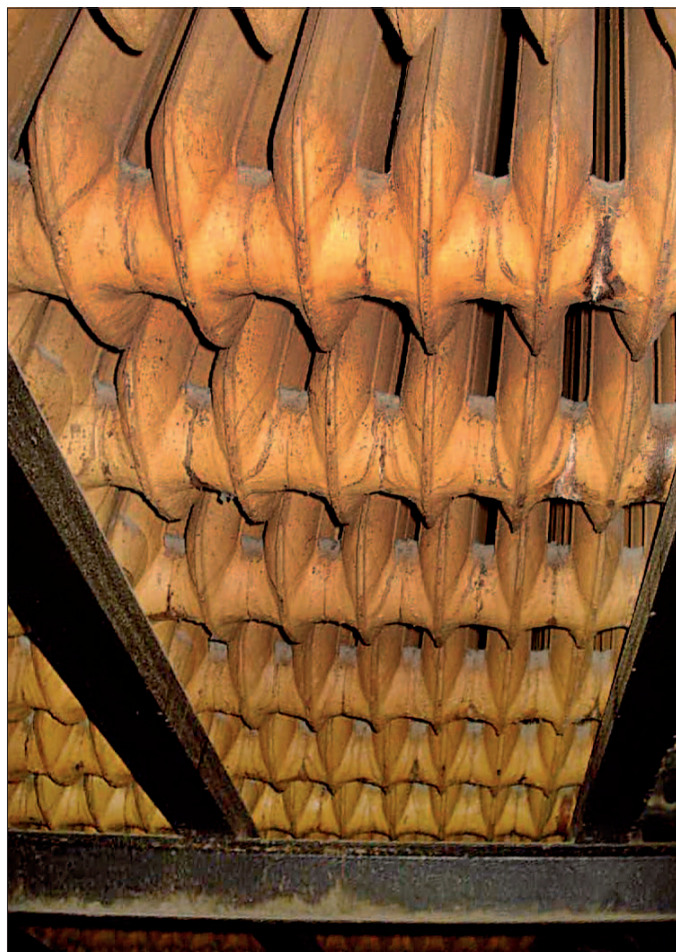
Obr. 9 Stávající parní výměník pro vytápění Pantheonu

Další změny při rekonstrukci ústředního vytápění v období 1922 až 1923 oproti projektu Ing. Němce se nepodařilo zjistit. To znamená, že ve všech místnostech původně vytápěných kamny na uhlí byly instalovány parní litinové radiátory, byly vyměněny topné parní registry pro teplovzdušné vytápění výstavních sálů, nově byly zhotoveny všechny rozvody nízkotlaké páry vč. rozdělovačů a systému odvodu kondenzátu (obr. 9).
