Ing. Jan ČERVENÁK  
Václav HOLÁSEK

# Teplovzdušné systémy vytápění a větrání historických budov a jejich vliv na stavbu

## Warm-Air Heating and Ventilation Systems of Historic Buildings and their Impact on the Constructions

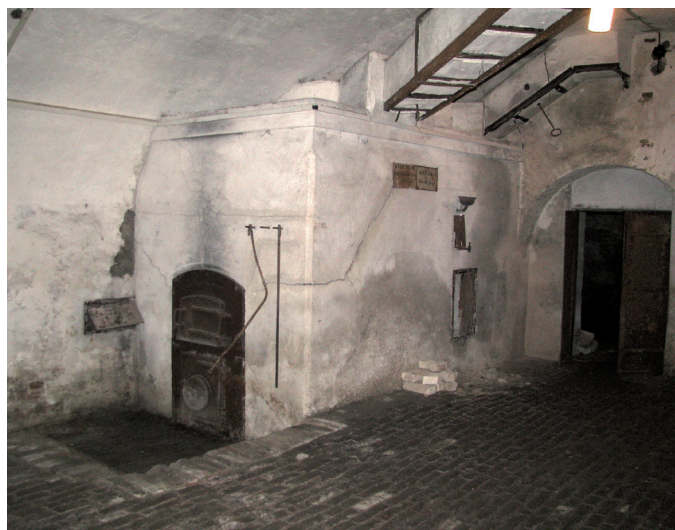
Obr. 4 Prostor pro obsluhu teplovzdušného vytápěcího systému s kaloriferem (zámek Lednice): otopná komora je opatřena revizními dvířky a vodoznakem pro kontrolu hladiny vody v odpařovací nádobě pro zvlhčování vzduchu, v přední části komory je obsluha topeniště, z kaloriferu vedou 2 kanály pro rozvod teplého vzduchu

Fig. 4 Space for the operation of warm-air heating system with kalorifer (Castle Lednice): heating chamber is equipped with a revision door and water gauge to check the water level in the evaporation vessel for humidifying the air; the operation of the furnace from the front of the chamber; from the kalorifer run two ducts for warm-air distribution

**1. Cirkulační otopná soustava** je rovnotlaká – otopná komora přisává ochlazený vzduch z vytápěného prostoru (obr. 4).

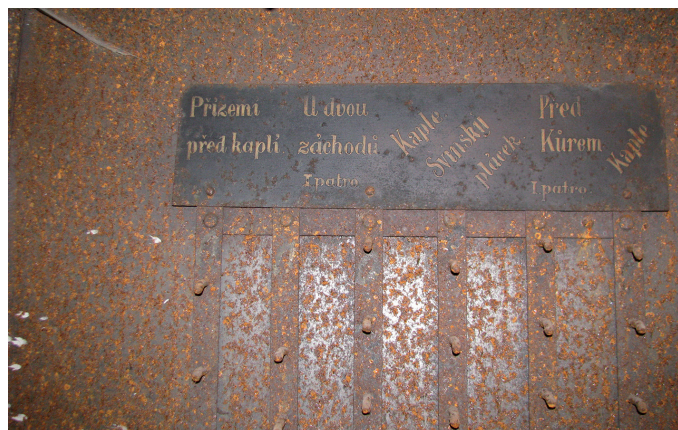
Obr. 5 Ovládání regulačních klapek pro jednotlivé vytápěné místnosti z prostoru pro obsluhu – ocelová lanka již zcela chybějí (zámek Hluboká nad Vltavou)

Fig. 5 Operating of the control dampers for each heated room from the operator's space – all the steel cables missing (Castle Hluboká nad Vltavou)

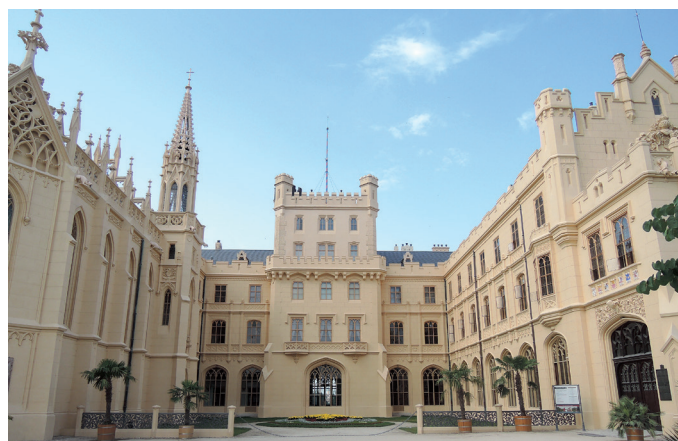
Obr. 8 Zámek Lednice – mezi lety 1848-1858 instalováno 25 teplovzdušných kotlů („dělových kamen“)

Fig. 8 Castle Lednice - between the years 1848-1858 installed 25 warm-air boilers ("cannon stoves")

V objektu bylo mezi lety 1848-1858 instalováno 25 teplovzdušných kotlů, tzv. „dělových kamen“, několik z nich bylo později nahrazeno pěti kalorifery.

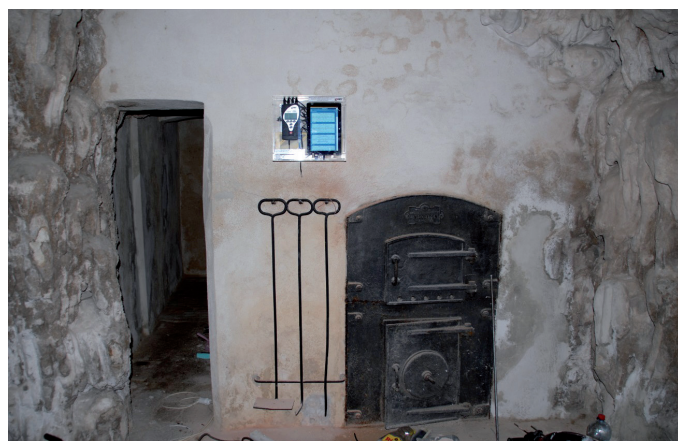
Obr. 9 Zámek Lednice – příkladací dvířka do kaloriferu pro Rytířský sál a Sál předků včetně měření teplot v jednotlivých prostorách

Fig. 9 Castle Lednice – stoking door to the kalorifer for the Knight's Hall and the Hall of Ancestors, including the temperature measurement in the individual spaces

Pro zviditelnění a kontrolu otopné funkce zařízení byl darován výrobcem měřicí a řídicí přístroj Multilogger včetně tabletu. Na displeji jsou zobrazovány grafické průběhy teplot a relativních vlhkostí v prostoru 1. PP, otopné komoře s kaloriferem, prostoru Rytířského sálu a Sálu předků (obr. 9).
