Ing. Luděk MAREŠ  
Ing. Miroslav KUČERA, Ph.D.  
ČVUT v Praze, Fakulta strojní,  
Ústav techniky prostředí

# Vliv hluku, vznikajícího při hašení ve výpočetních centrech, na spolehlivost funkce výpočetní techniky

## Effect of Noise Generated during Extinguishing in Data Centers on Reliability of Information Technology

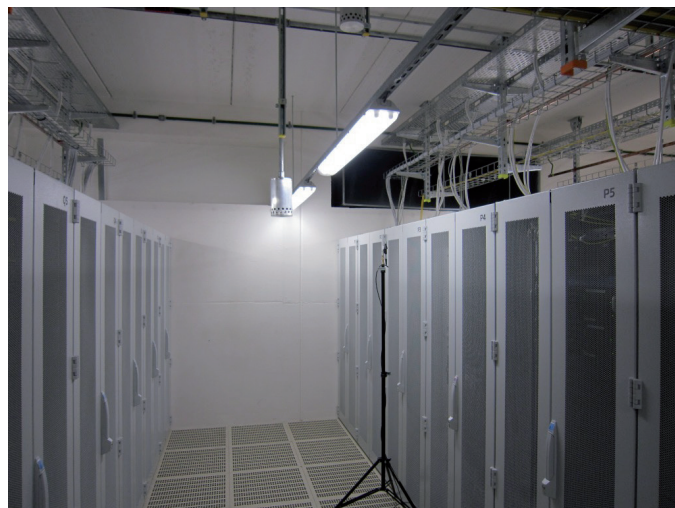
Obr. 1 Umístění mikrofону (měření č. 1)

Fig. 1 Positioning of microphone (measurement No. 1)

Byla měřena spektra hladin akustického tlaku a hodnoty integrální (přes celé spektrum) zvukovým analyzátozem Brüel & Kjaer 2260. Měření probíhalo v pětisekundových krocích. Mikrofon zvukoměru byl upevněn ve stativu, umístěn byl v uličce před RACKem v místě nejbližším trysce SHZ (obr. 1).

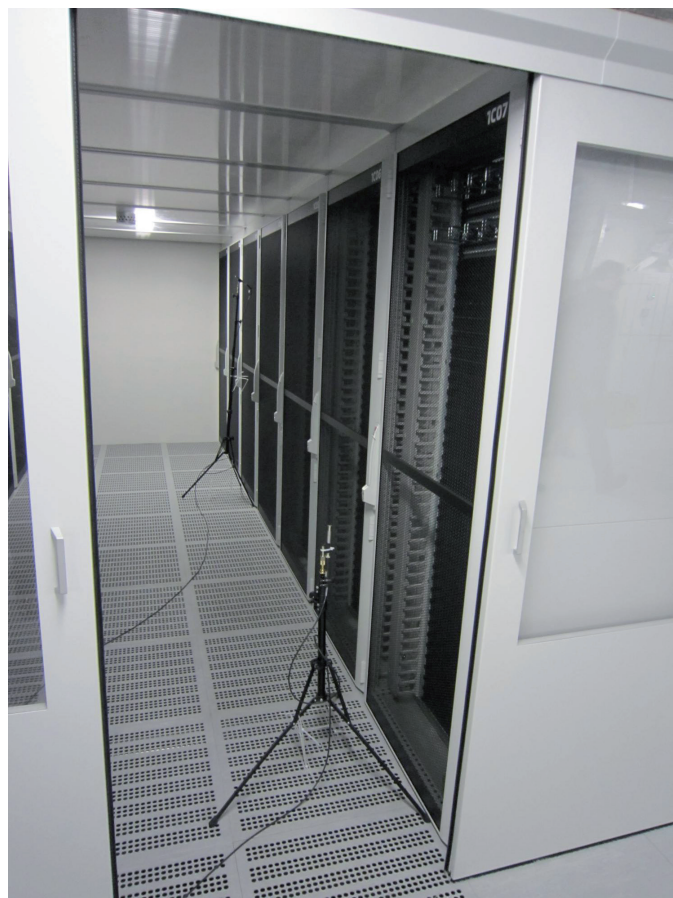
Obr. 5 Umístění mikrofonů v uličce mezi RACKy (měřicí místo č. 2 a 3, měření č. 2)

Fig. 5 Positioning of microphones in the aisle between RACKs (measuring points No. 2 and 3, measurement No. 2)

Mikrofony byly upevněny ve stativech a umístěny v jednotlivých měřicích místech (MM), situovaných v zastřešené chladné uličce (viz obr. 5 a 6). Uvádíme výsledky měření počínaje MM2, které bylo situováno v horní části RACKu v místě co nejbližším trysce SHZ. MM3 bylo zcela na konci (resp. začátku) uličky, tedy co nejdále od trysky, aby bylo možné lépe podchytit rozdíly hlukového zatížení mezi místy poblíž trysky a místy od trysky vzdálenými. Poslední MM4 bylo zvoleno přímo v RACKu neosazeném technikou, v místě čelní strany (budoucího) serveru.

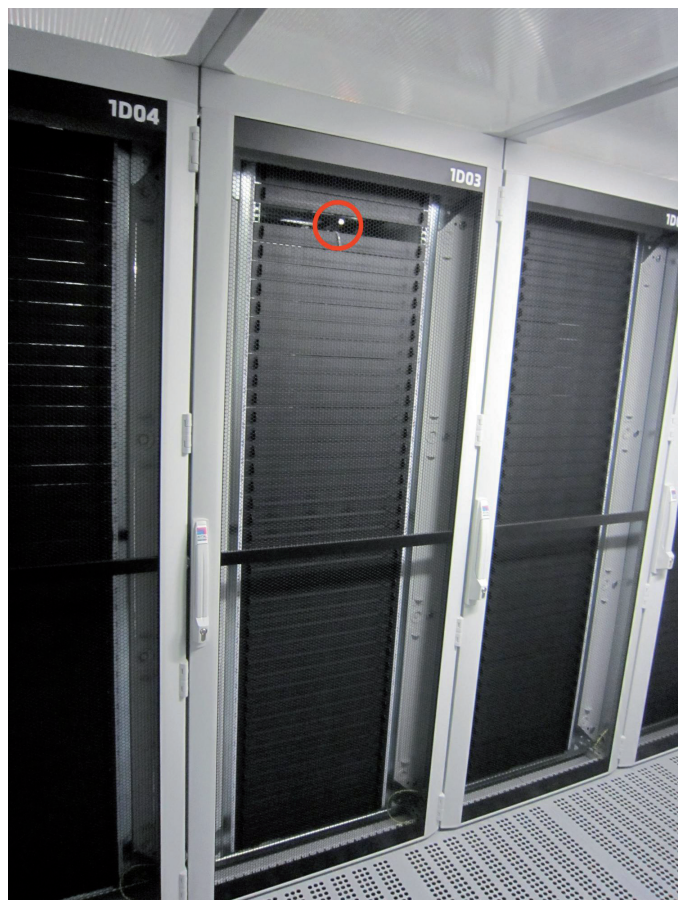
Obr. 6 Umístění mikrofonů přímo v RACKu (měřicí místo č. 4, měření č. 2)

Fig. 6 Positioning of microphones directly in the RACK (measuring point No. 4, measurement No. 2)

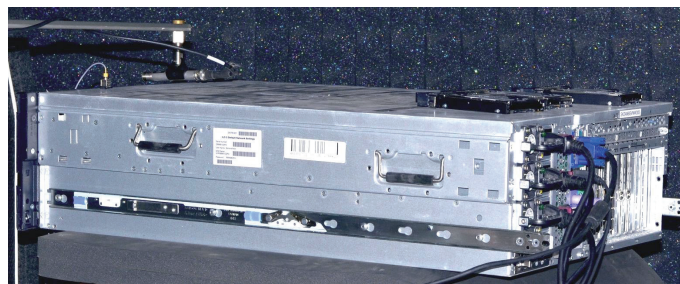
Obr. 14 Server proměřovaný v akustické laboratoři

Fig. 14 Server measured in acoustic laboratory

Měření probíhalo v akustické bezdovukové laboratoři Ústavu techniky prostředí FS ČVUT [4]. Měřeno bylo na zapůjčeném serveru (obr. 14) osazeném 10 ks disků HP čtyř typů. Disky byly po několika letech provozu, tedy částečně opotřebené. Pro měření byl vybrán od každého typu jeden disk. Při vlastním měření byl do serveru instalován vždy jen jeden disk (měřený), a to z prostorových důvodů – přímo na disku byly připevněny akcelerometry s přírodními kabely. Jeden akcelerometr (obr. 15) byl situován kolmo k ose hlavy disku a druhý rovnoběžně s osou.
