# Vyhodnocení účinnosti provětrávaných dutin realizovaných u historické budovy porodnice U Apolináře

## Efficiency Evaluation of Ventilated Air Cavities Implemented at Historical Building of Maternity Hospital U Apolináře

Článek popisuje výsledky měření vlhkosti křídla G4 historické budovy porodnice U Apolináře v Praze, kde byla v rámci rekonstrukce realizována provětrávaná dutina za účelem snížení vlhkosti ve zdivu. Experimentálním měřením byly ověřeny teoretické předpoklady účinnosti a funkčnosti použité sanační metody.

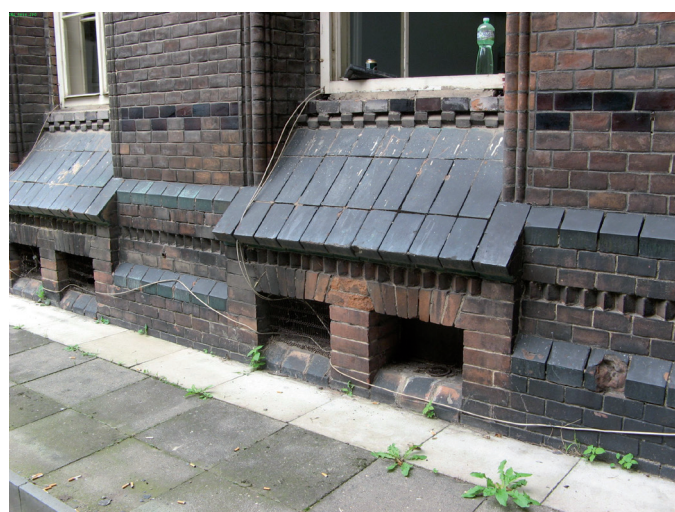
Obr. 2 Pohled na severní fasádu křídla G4 se vzduchovým kanálem a sklepním okénkem  
 Fig. 2 View of the northern facade of the wing G4 with air flue and cellar window

V roce 2010 byla na přání investora zhotovena projektová dokumentace na sanaci vlhkého zdiva metodou vzduchových dutin křídla G4 budovy porodnice (obr. 2). Úkolem návrhu bylo určit způsob snížení vlhkosti obvodového zdiva tak, aby nebylo stavebními pracemi zasahováno do architektonického vzhledu fasády. Při výběru sanační metody tak bylo nezbytné přihlédnout ke skutečnosti, že objekt je památkově chráněn. Z tohoto důvodu byly vyloučeny veškeré destruktivní a invazivní sanační metody (jako je např. sanační metoda uvedená v [2]). Sanace zdiva byla provedena vybudováním podélné dutiny.

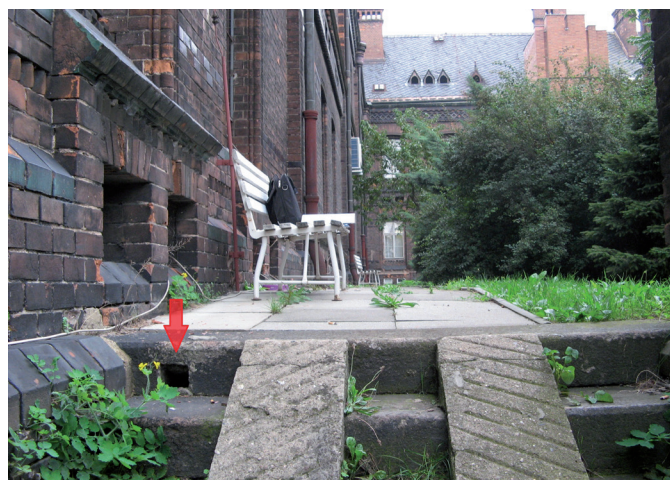
Nasávací otvory 100/100 mm „N2–N4“ byly řešeny vyseknutím drážky do stěn anglických mini-dvorků ve výšce cca 250 mm nad úrovní dna dutiny (obr. 4). Povrch těchto otvorů byl vyhlazen vápennou maltou. Zvláštní nasávací otvor „N1“ se nachází v místě schodiště na jižní straně křídla G4 na podstupnici prvního stupně, ve výšce cca 550 mm ode dna dutiny (obr. 5).

Obr. 5 Schodiště s nasávacím otvorem „N1“

Fig. 5 Staircase with intake opening „N1“

Na jižní straně křídla G4 je přívod vzduchu do vzduchového kanálu zajištěn pouze jedním nasávacím otvorem 100×100 mm v místě schodiště „N1“. Vzdálenost mezi tímto nasávacím otvorem a prvním (a jediným na této straně) výdechovým otvorem „V1“ je přibližně 30 m. Vzhledem ke značně dlouhé vzdálenosti mezi přívodem a odtahem vzduchu je funkčnost celého odvlhčovacího kanálu omezena. Systém není opatřen žádným doplňkovým zařízením nuceného větrání umožňujícím efektivní pohyb vzduchu v dutině. Rozdíl výšky mezi nasávacím a výdechovým otvorem je zhruba 0,8 m. Rozdíl tlaku vzduchu uvnitř kanálu v místě odvodu a přívodu vzduchu je téměř nulový a komínový efekt se zde téměř vůbec neuplatní. Výdechové otvory vzduchového kanálu jsou nedostatečně udržované, jsou zde pavučiny apod. Tím je zcela znemožněna funkčnost celého odvlhčovacího systému.

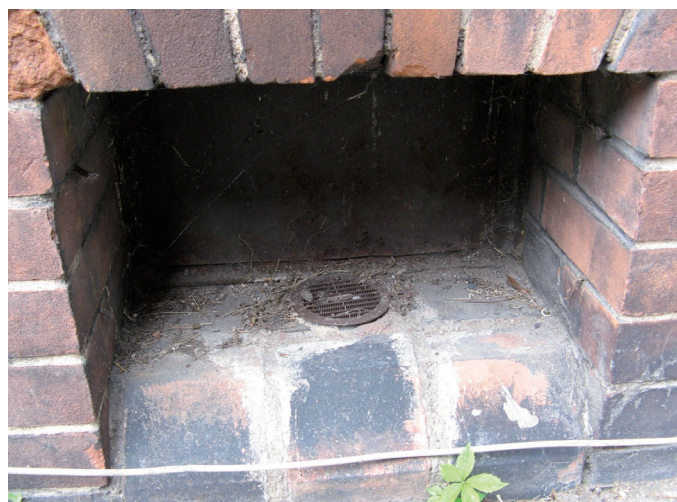
Výdechové otvory „V1–V4“ byly provedeny do parapetů sklepních okének (slepých i funkčních) (obr. 6). Otvory jsou cca 640 mm nad úrovní dna dutiny, v místě parapetu jsou zakryty mřížkou proti hmyzu (obr. 7).

Obr. 7 Výdechový otvor v parapetu okna

Fig. 7 Outlet opening in the window sill

Pokud má být provedená sanace vlhkého zdiva daného objektu účinná a spolehlivá, bude potřeba zajistit údržbu výdechových otvorů vzduchového kanálu a rovněž bude nutné zřídit další odvětrávací otvory. Nejefektivnějším řešením by byla obnova historického dutinového systému, který původně sloužil k provětrávání spodní stavby a který se jevil v minulosti jako velmi účinný. Tato úprava již byla provedena u jiného křídla této budovy a účinnost zásahu je hodnocena jako velmi efektivní a systém je plně funkční. Toto řešení je do budoucna uvažováno i v případě křídla G4 v souvislosti s eventuální obnovou suterénu. Zároveň je však finančně velmi nákladný, zejména kvůli manuální náročnosti, a v současné době nejsou na tuto úpravu finanční prostředky.

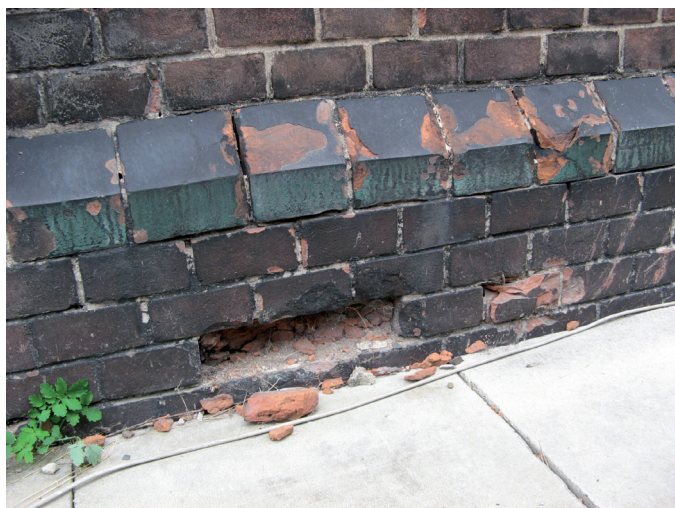
Pět let po rekonstrukci byl na objektu proveden autory článku nový průzkum zaměřený na vlhkost [6]. Křídlo nemocnice působí zachovale díky keramickému obkladu, který úspěšně maskuje vlhkostní mapy. Keramické obkladové prvky jsou však výrazně ovlivňovány vlhkostí. V mnohých oblastech se glazované cihelné prvky rozpadají (obr. 8). V některých částech objektu (zejména v interiéru) je pouhým okem velice snadno rozeznatelná přítomnost zvýšené vlhkosti ve zdivu, která se projevuje tmavými, viditelně vlhkými skvrnami (obr. 9). Jednou z hlavních příčin vlhkostních poruch zdiva je působení srážkové vody, která se kumuluje v nejbližším okolí budovy (v okolních terénech a pod chodníkem) a do zdiva vztlíná druhotně. Dalším činitelem, jehož důsledkem je vysoké zavlhčení, je voda vztlínající do zdiva z podzákladí.

Obr. 8 Degradace keramického obkladu  
Fig. 8 Degradation of the ceramic wall tiling

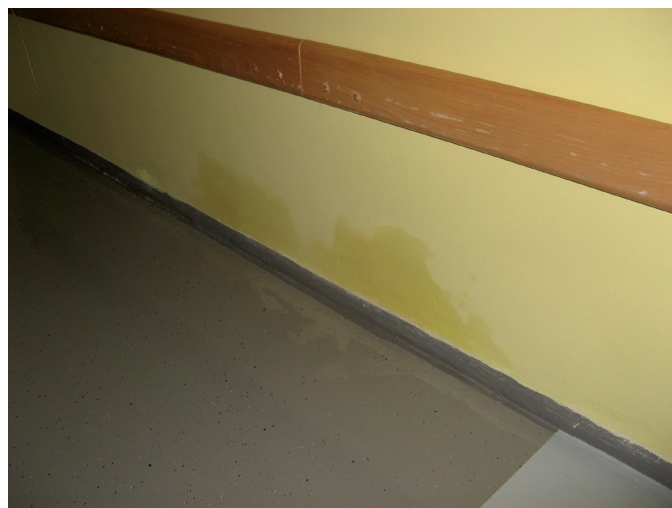
Obr. 9 Viditelná vlhkost v interiéru  
Fig. 9 Visible humidity in the interior
