### Ověření vlivu ucpávání spalinové cesty a nedostatečného přívodu spalovacího vzduchu na kvalitu spalování a bezpečnost spotřebiče

## Ověření vlivu ucpávání výměníku a trysek hořáku na kvalitu spalování a bezpečnost spotřebiče (simulace neudržovaného spotřebiče)

## VLIV UCPÁVÁNÍ TEPELNÉHO VÝMĚNÍKU KOTLE A UCPÁVÁNÍ SPALINOVÉ CESTY NA BEZPEČNÝ ODVOD SPALIN

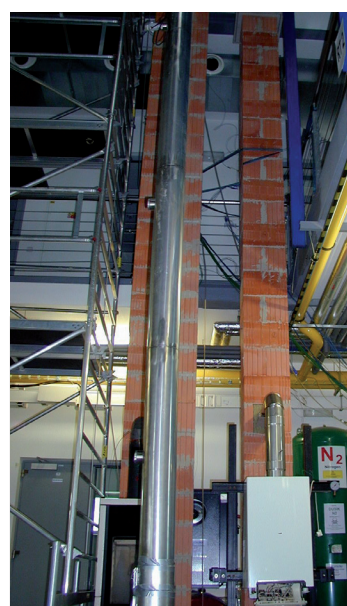
Obr. 4 Schéma spalinové cesty, pohled na sestavu kotel + systémový komín

Fig. 4 Flue gas path diagram, view of the arrangement boiler + system chimney

Spalinová cesta byla tvořena samostatným kouřovodem z chrom-niklové oceli a samostatným systémovým komínem HELUZ IZOSTAT DUO. Technické parametry kouřovodu jsou uvedeny v tab. 1, technické parametry systémového komína v tab. 2. Zatřídění spalinové cesty je podle ČSN EN 1443: T200 N1 W 1 O50. Schéma spalinové cesty spolu s rozměry a pohledem na sestavu kotel + systémový komín je znázorněno na obr. 4.

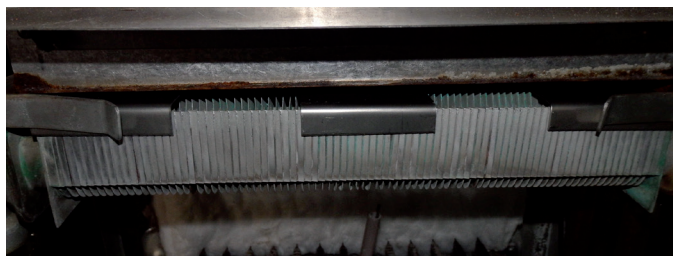
Obr. 6 Ucpávání výměníku kotle (zakrytí 60 %)  
Fig. 6 Clogging of the boiler heat exchanger (60% coverage)

Při zkouškách byl kotel ve stejné konfiguraci, jak bylo popsáno v předchozím textu. Ucpávání výměníku bylo prováděno plechovými proužky pokládány na horní stranu výměníku (1 proužek = 20 % plochy výměníku, rozměr proužku  $60 \times 190 \text{ mm}$  – š  $\times$  h) – viz obr. 6. Ucpání trysek bylo simulováno popelem (z krbových kamen po spalování dřeva) nasýpaným a následně vmáčknutým do trysek hořáku.

- ❑ **Režim 8** – výměník zakryt (60 %). Výměník v kotli byl zakryt třemi plechovými proužky. Zakryto bylo 60 % plochy výměníku. Plechy byly umístěny na výměník tak, aby byl zakryt rovnoměrně a mezi jednotlivými plechy zůstala mezera pro průchod spalin. Nebyl zjištěn únik spalin mimo kotel přes přerušovač tahu nebo jinou cestou. Koncentrace CO ve spalinách za kotlem byla  $8\,827 \text{ mg/m}^3_{\text{N}}$  (při  $O_{2\text{ref}} = 3 \%$ ). Koncentrace  $O_2$  nad hořákem byla 0 %.
